# **RAPPORT FRA ET PROJEKT OM ULYKKESFOREBYGGELSE I JERN- OG METALBRANCHEN**

**“Gode historier om ulykkesforebyggelse  
i mindre jern- og metalvirksomheder”**

December 2001

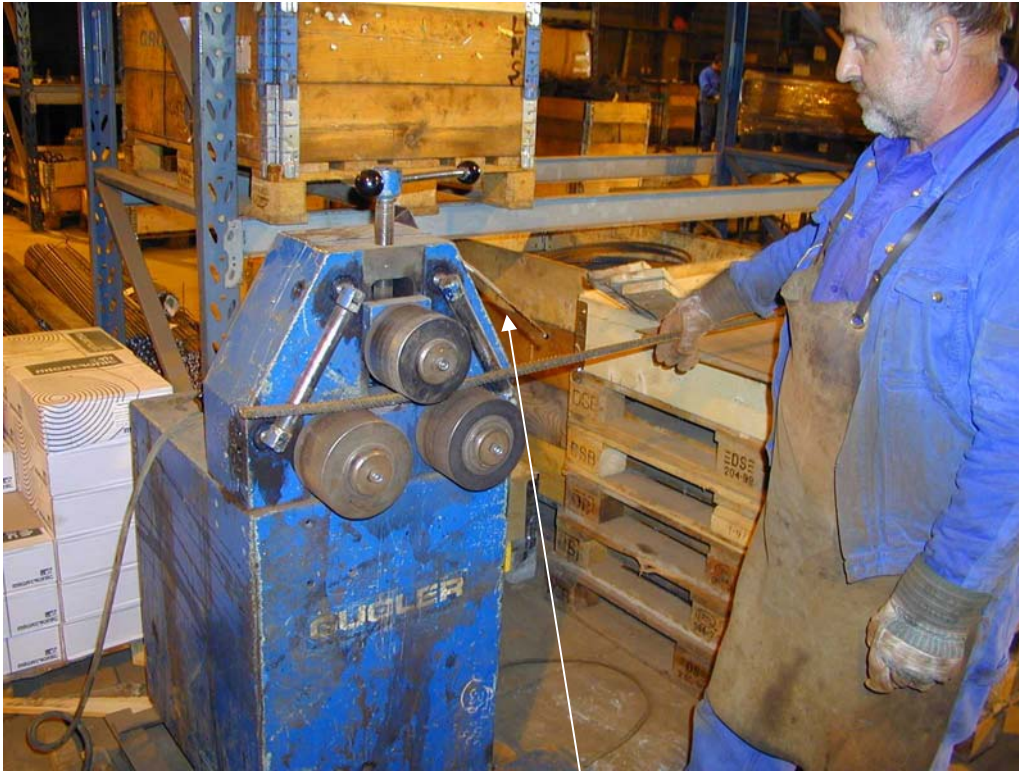
*Billedet viser en antenne i brug på maskinen.*

Personen, som kom med en løsning på problemet, er en selvstændig elektriker som står for reparation af virksomhedens maskiner. Han havde erfaring med tilsvarende maskiner fra et andet firma. Han løste problemet ved at sætte to antenner op på maskinen, der virker som berøringsfølere. Disse antenner registrerer hvis hånden kommer for tæt på maskinen, hvorefter maskinen stopper straks. Efter at disse antenner er blevet sat på maskinen hos Ferronet A/S, har man ikke oplevet nogen klemningsulykker.

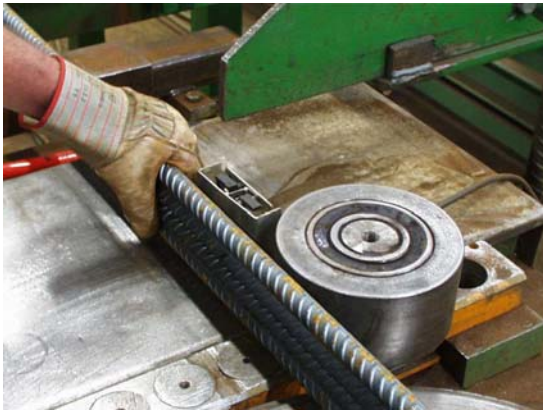
Tre idéer er blevet omsat til praksis forskellige steder på maskinen. Der blev etableret en flytbar nødstopkontakt som kunne placeres tæt ved modholdsrollen. Når en hånd/finger rørte ved kontakten rettede bukkemaskinen sig tilbage til startposition, hvilket forhindrede venstrehånden i at blive klemt.

En medarbejder med mange års erfaring i bukning, blandt andet også som instruktør, arbejdede ved en af de almindelige bukkemaskiner. Under bukkeprocessen trækkes jernet hen mod bukkerullen, hvor en modholdsrolle støtter jernet.

Hvis den venstre hånd ikke flyttes væk fra jernet, når hånden nærmer sig modholdsrollen, er der fare for klemning. Det var præcis dette som skete - hans hånd kom for tæt på rullen som greb fat i handsken, hvorved to fingre blev beskadiget.

Bukkemaskinen var fra leverandørens side "født" med fodpedaler som ved manglende aktivering tilbagestillede bukkepositionen. Der var ingen andre former for sikring.

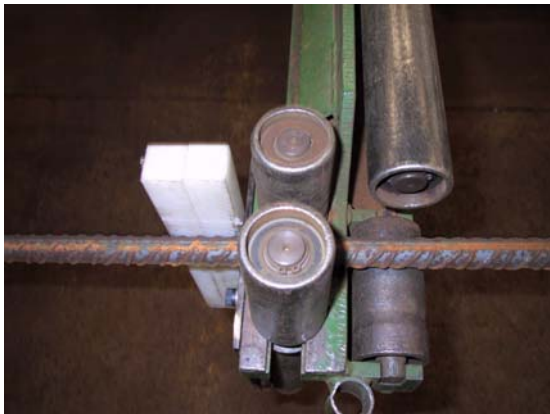
Der blev også lavet en nødstopafbryder som kan aktiveres ved et hoftetryk, når den udra-gende ende af det bukkede emne blev ført delvis højre rundt om kroppen. Hvis den ansatte skulle blive trykket af jernet ville hoften derved blive skubbet ind mod udløseren, og buk-keprocessen bliver stoppet.
